ПАСПОРТ ДОСТУПНОСТИ ОБЪЕКТА СОЦИАЛЬНОЙ ИНФРАСТРУКТУРЫ (ОСИ) № 10

АКТ ОБСЛЕДОВАНИЯ ОБЪЕКТА СОЦИАЛЬНОЙ ИНФРАСТРУКТУРЫ К ПАСПОРТУ ДОСТУПНОСТИ ОСИ № 10

МБУ СШ «Игровые виды спорта»
(ул. Жуковского, д. 5)

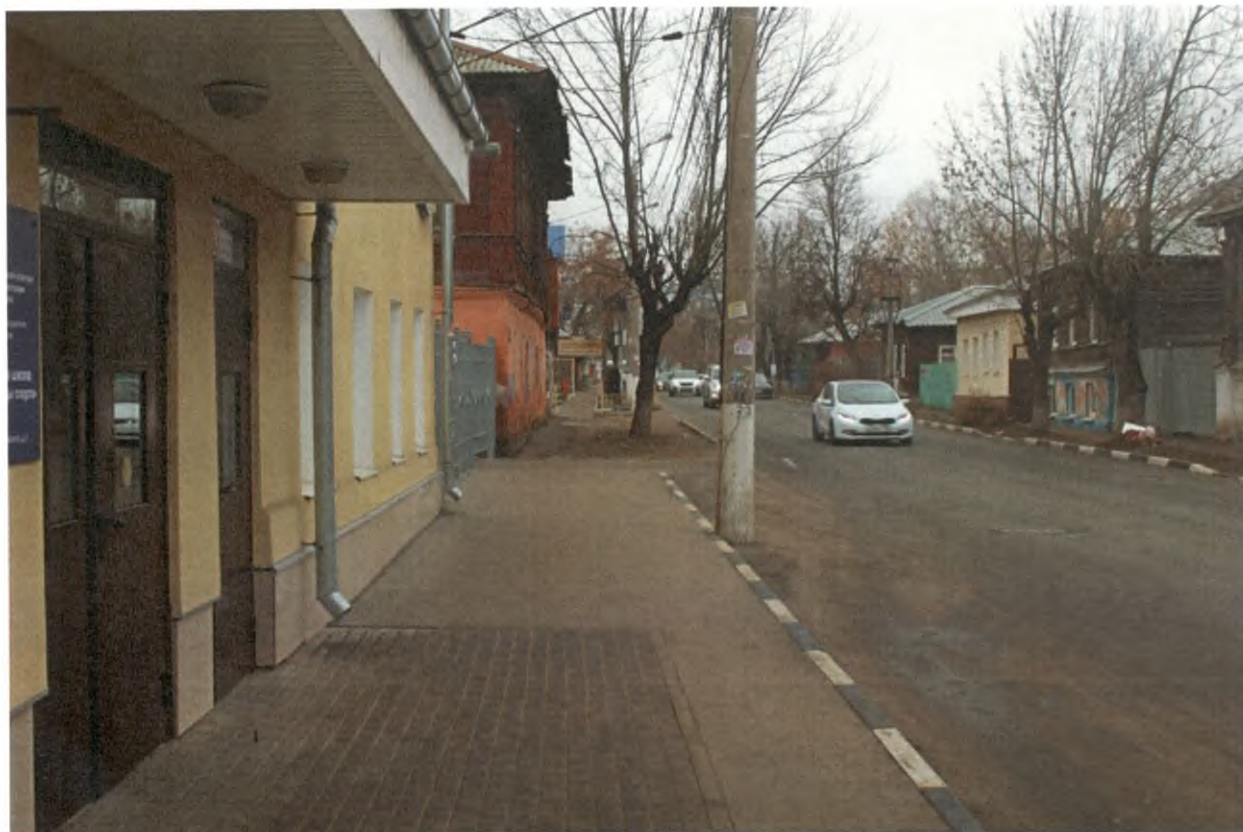
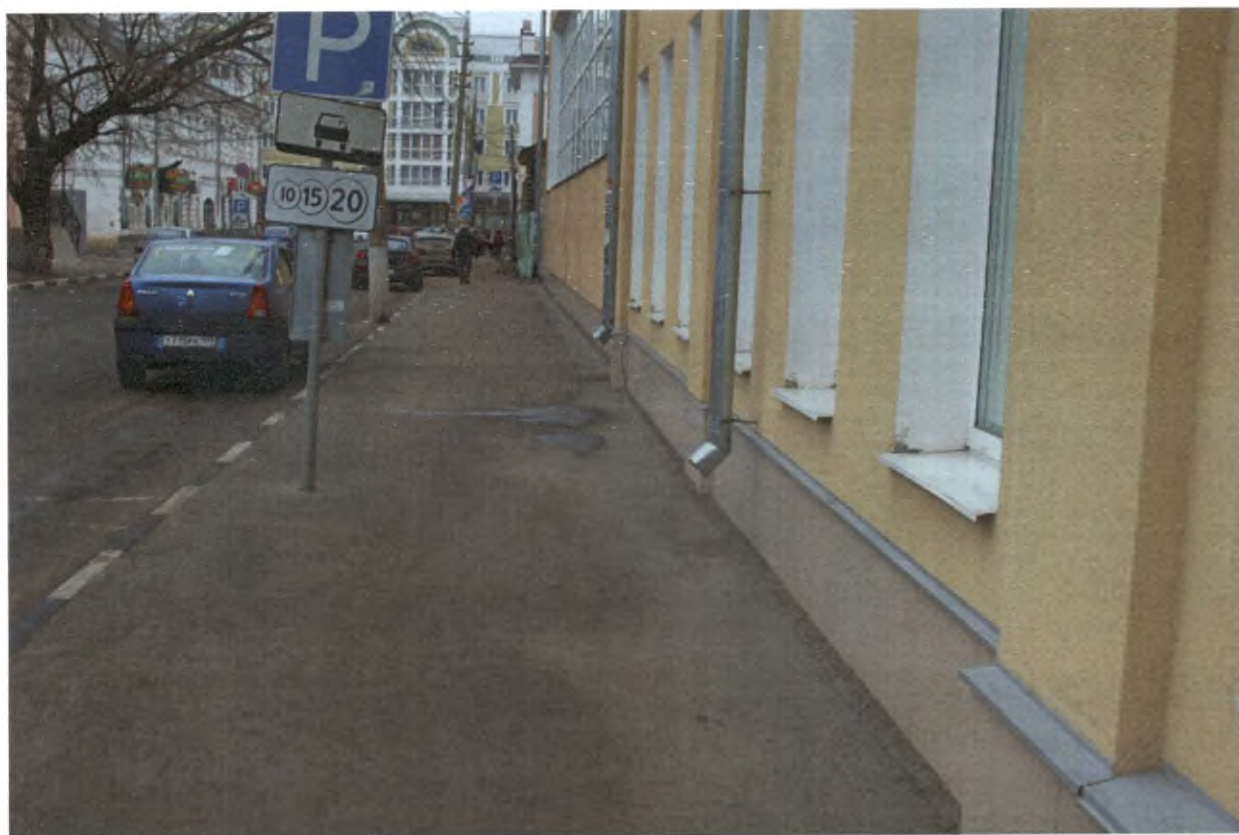
1

1.5	Автостоянка и парковка	нет		1, 2	Не оборудована автостоянка для авто транспорта инвалидов	К, О, С, Г, У	Оборудовать парковочные места для автотранспорта инвалидов размерами 3.6 х 6 м, установить знак на высоте 1.5-2.5 м и нанести горизонтальную разметку в соответствии с ГОСТ Р 52289, ПДД, ГОСТ 12.4.026, с учетом СП 42.13330.2011	Текущий ремонт Письмо в МО района
	Общие требования к зоне	Привести в соответствие с СП59.13330.2012, привести автостоянку и парковочные места автотранспорта инвалидов в соответствие с ГОСТ Р 52289, ПДД, ГОСТ 12.4.026, с учетом СП 42.13330

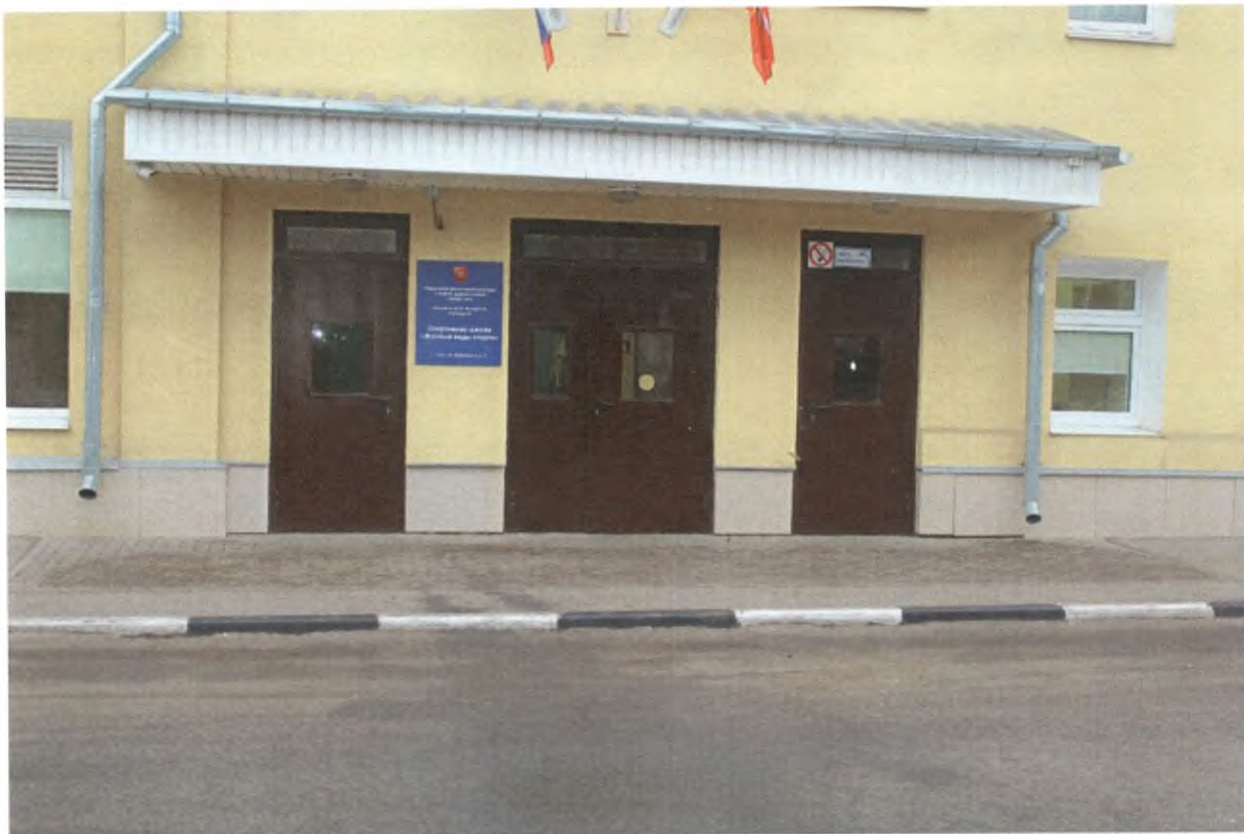
2.1	Лестница (наружная)	нет						
2.2	Пандус (наружный)	нет						
2.3	Входная площадка (перед дверью)	нет						
2.4	Дверь (входная)	есть		3	Отсутствуют световые маяки (габариты дверей).	С, Г, У	Обозначить габариты дверей световыми маяками.	Текущий ремонт
				3	Отсутствуют напольные тактильно-контрастные указатели перед дверью	С	Установить тактильно-контрастные предупреждающие указатели «Внимание опасность» глубиной 0,5-0,6м перед входной дверью на расстоянии 0,9м при открывании двери на себя.	Текущий ремонт
				4	Высота порогов дверных проемов 0,05 м	К	Установить перекатные пандусы. При капитальном ремонте учесть высоту порога не выше 0,014 м	Капитальный ремонт
				3	Отсутствует информационная тактильная таблица с названием организации и режимом работы, продублированным шрифтом Брайля	С, Г, У	Установить информационную тактильную таблицу с названием организации и режимом работы, продублированным шрифтом Брайля	Текущий ремонт

Установить знак доступности для инвалидов	
			3	Ручки не имеют контрастности относительно полотна дверей	С	Выделить ручки дверей контрастным цветом	Текущий ремонт
2.5	Тамбур	есть	4	Не закреплено напольное покрытие	К, О, С	Закрепить напольное покрытие	Текущий ремонт
	Общие требования к зоне	Привести в соответствие с СП 59.13330.2012

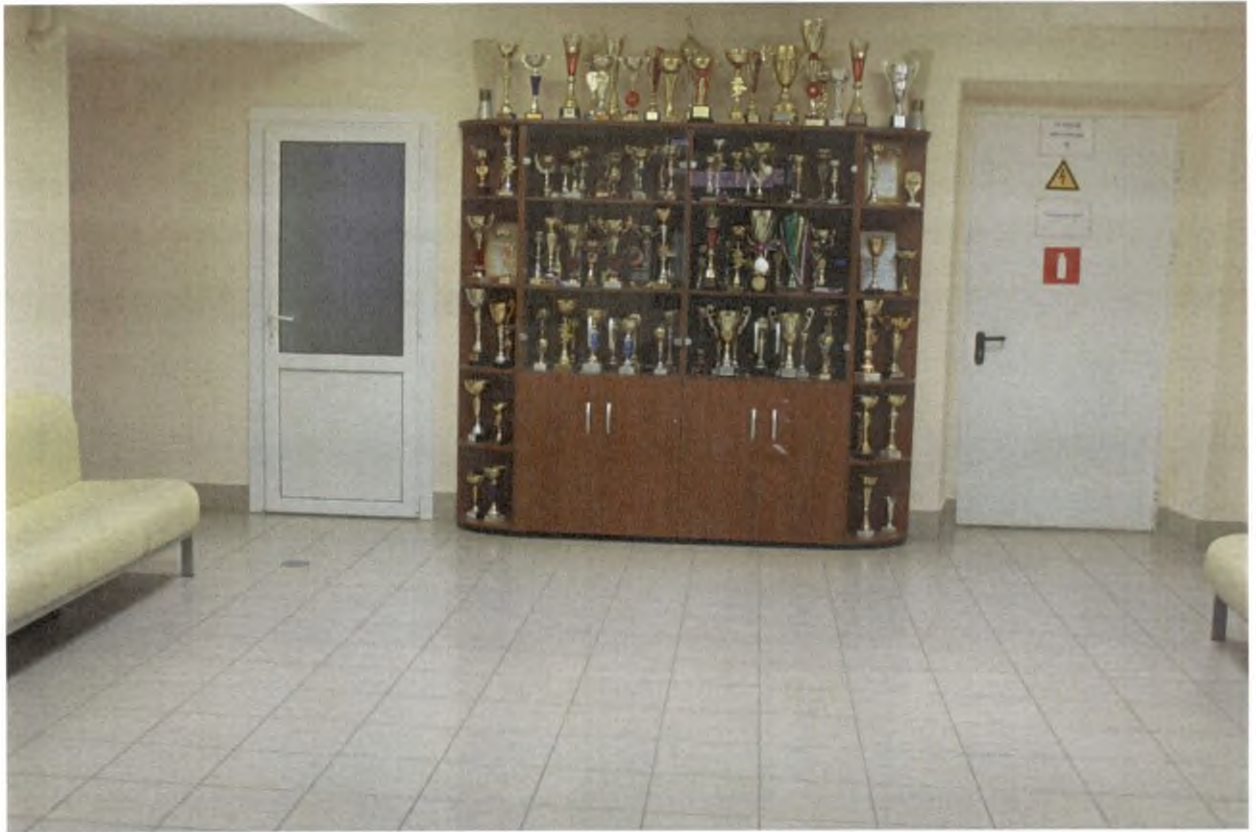
3.1	Коридор (вестибюль, зона ожидания, раздевалка)	есть		5	Не выделены основные пути движения по объекту	С	Предусмотреть на основных путях движения тактильную направляющую полосу с высотой рисунка не более 0,025 м или индикаторы	Текущий ремонт
				5	Отсутствует информационная мнемосхема (тактильная схема движения), отображающая информацию о помещениях в здании	С	Установить информационную мнемосхему (тактильная схема движения), отображающую информацию о помещениях в здании, с правой стороны по ходу движения на расстоянии 2-4 м и на высоте 1,1-1,6 м.	Текущий ремонт
				5	В зоне ожидания не выделены места для инвалидов	О, С	Оборудовать зону ожидания 2-3 местами для инвалидов, пользующегося тростью (в виде скамьи со спинкой), а также его сопровождающего. Обозначить места для инвалида-колясочника	Текущий ремонт
				6, 7	На основных	О, С	Оборудовать	Текущий

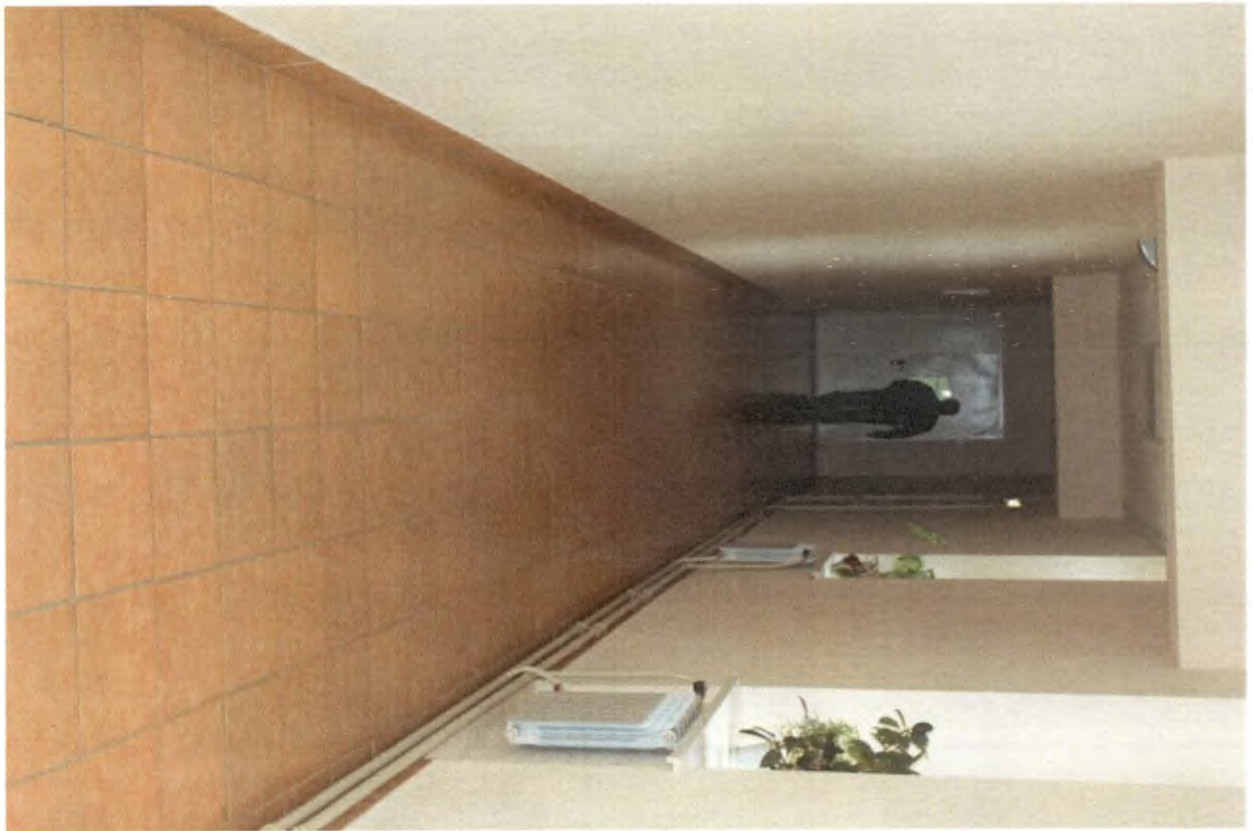
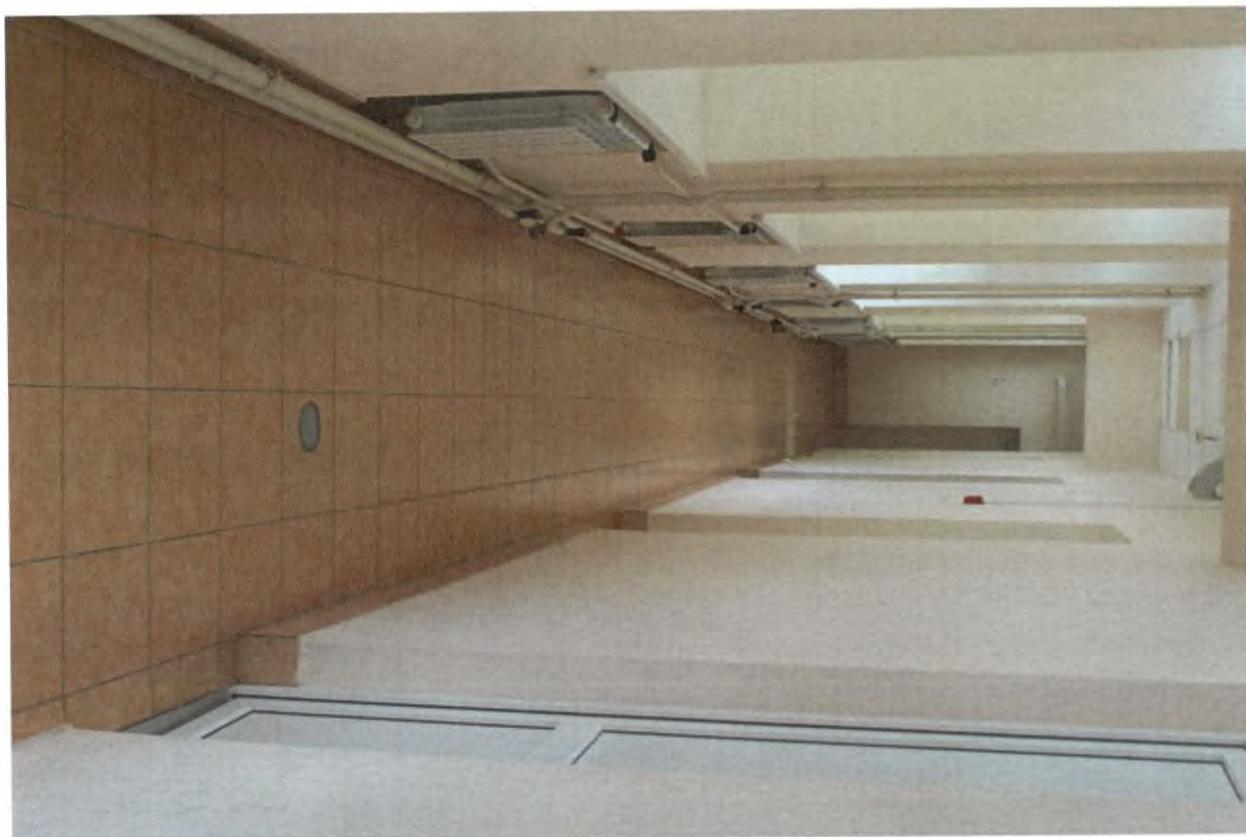
6

путях движения отсутствуют поручни или индикаторы		пути движения поручнями на высоте 0.9 м либо индикаторами	ремонт
				8, 9, 10	Доступ на второй и последующие этажи отсутствует	К, О	Оборудовать доступ на этажи с использованием технических средств (ступенькоход, лифт и т.п.) Предусмотреть кнопки вызова персонала на этажах перед лестничным маршем.	Инд решение с ТСП

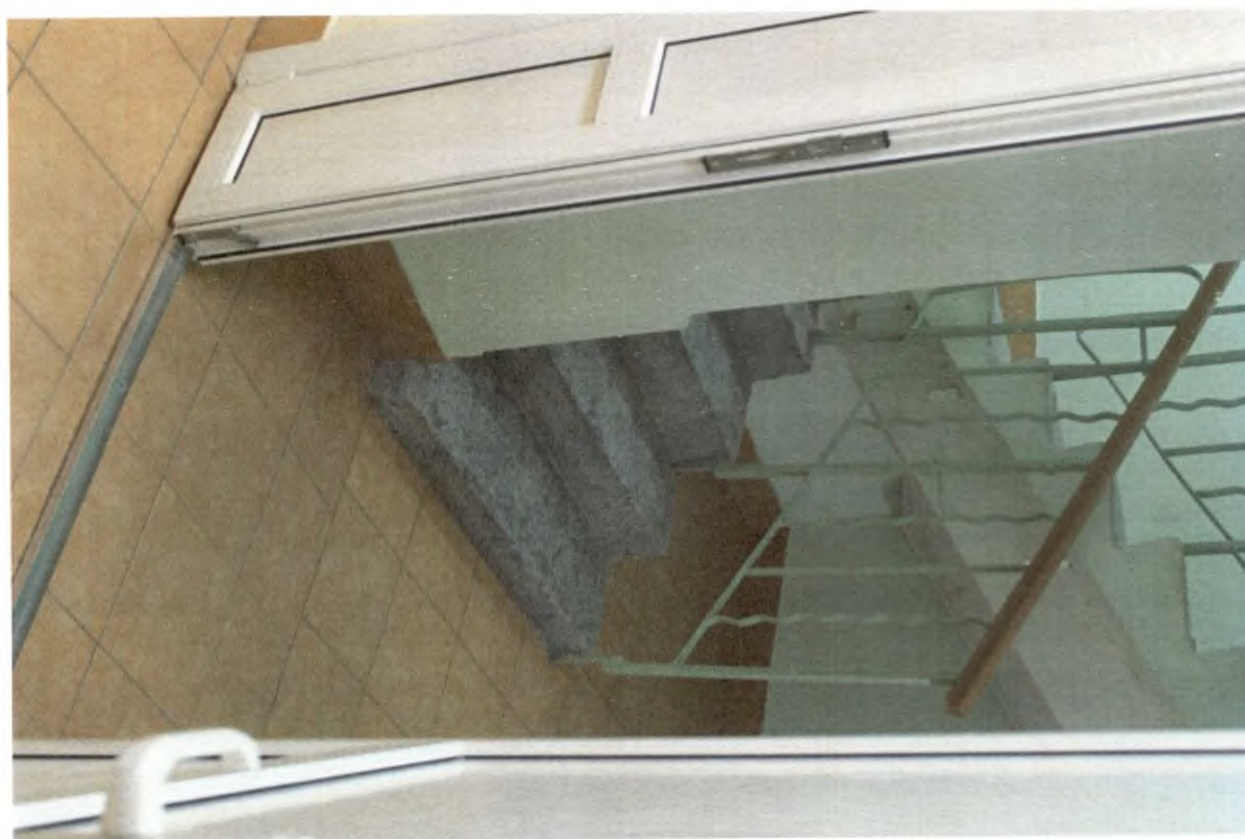
0,6м шириной 0,3м	
3.3	Пандус (внутри здания)	Нет						
3.4	Лифт пассажирский (или подъемник)	Нет						
3.5	Дверь	Да		7, 8	На дверях помещений отсутствуют информирующие тактильные обозначения (название и номер и этажа)	К, О, С, Г, У	Установить информирующие тактильные таблички для людей с нарушением зрения с использованием рельефных знаков и символов, а также рельефно-точечного шрифта Брайля, с названием функциональных зон коридоров. Разместить рядом с дверью со стороны дверной ручки на высоте от 1,2 до 1,6 м. и на расстоянии 0,1-0,6 м от дверного полотна.	Текущий ремонт
				7, 8	Дверной проем не выделен контрастностью.	С	Двери и дверной проем должны быть обозначены контрастным цветом по отношению к окружающей среде	Текущий ремонт

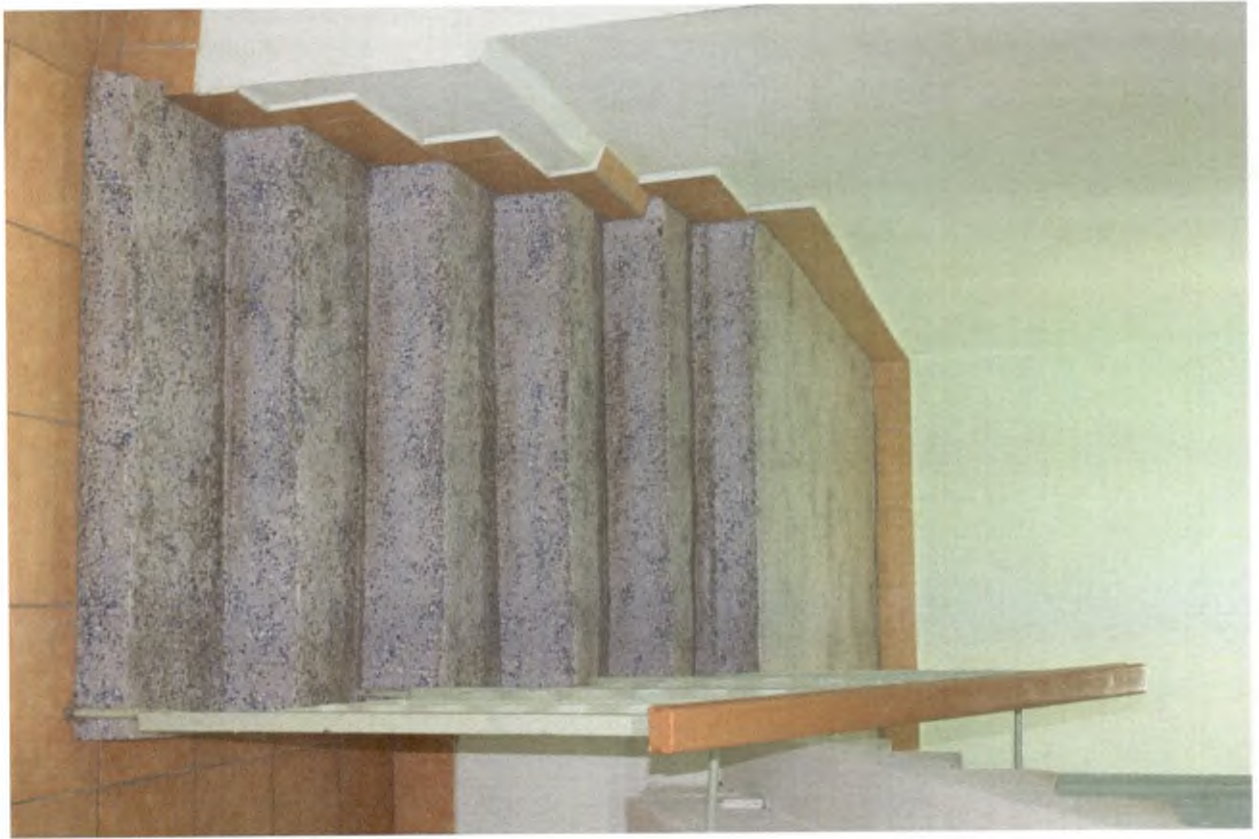
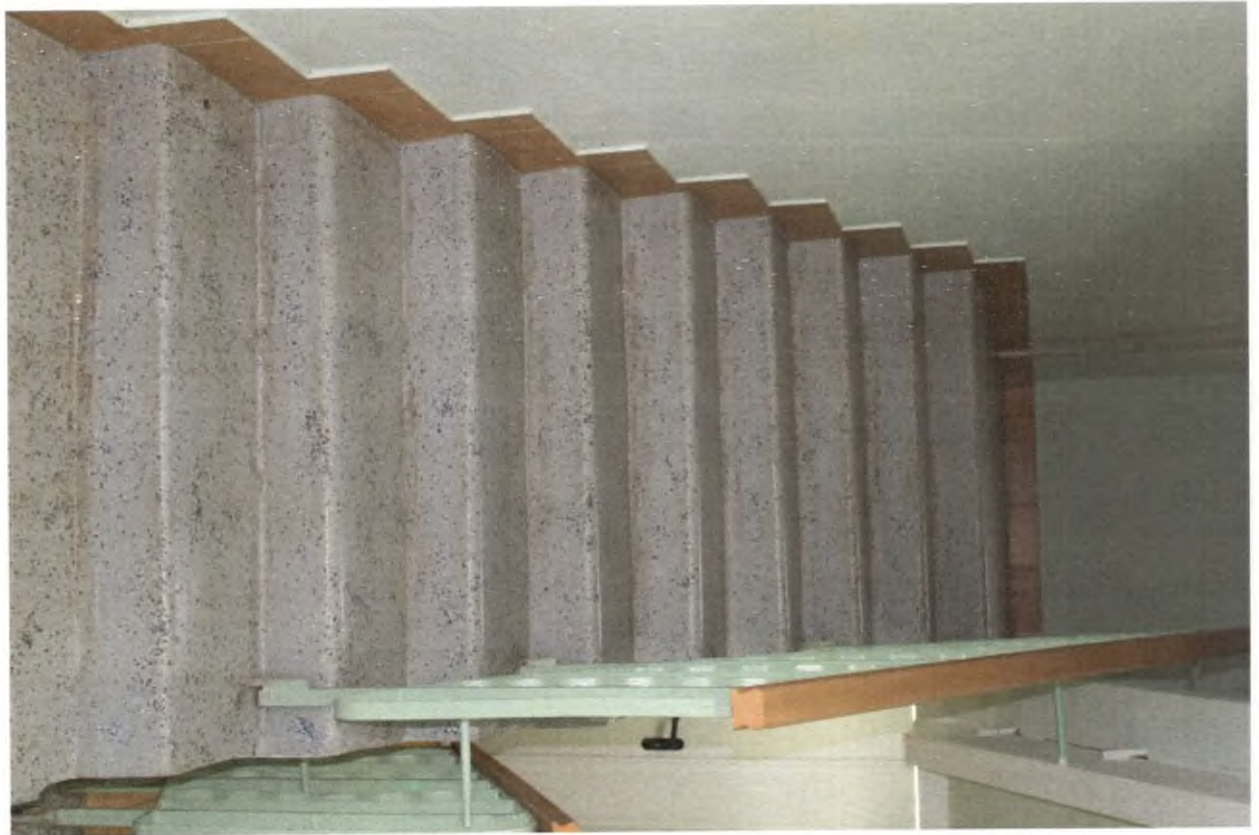
3.2	Лестница (внутри здания)	Да		9, 10	Со стороны стены на лестницах отсутствуют двухуровневые перила	О, С	Рекомендуется оборудовать лестницу двухуровневым и перилами (при стенными поручнями) со стороны стены на высоте 0,9м.	Текущий ремонт
				9, 10	Краевые ступени не выделены контрастно	К, О, С	Обустроить на проступях краевых ступеней лестничного марша одну или несколько полос, контрастных с поверхностью ступени, (например, желтого цвета), имеющих общую ширину 0,08-0,1 м. Расстояние между контрастной полосой и краем проступи - 0,03-0,04 м	Текущий ремонт
				9	Отсутствуют напольные тактильные указатели перед лестницами «Осторожно! Препятствие»	С, Г	Установить напольные тактильные указатели «Осторожно! Препятствие» в соответствии с ГОСТ Р 52875 на расстоянии	Текущий ремонт

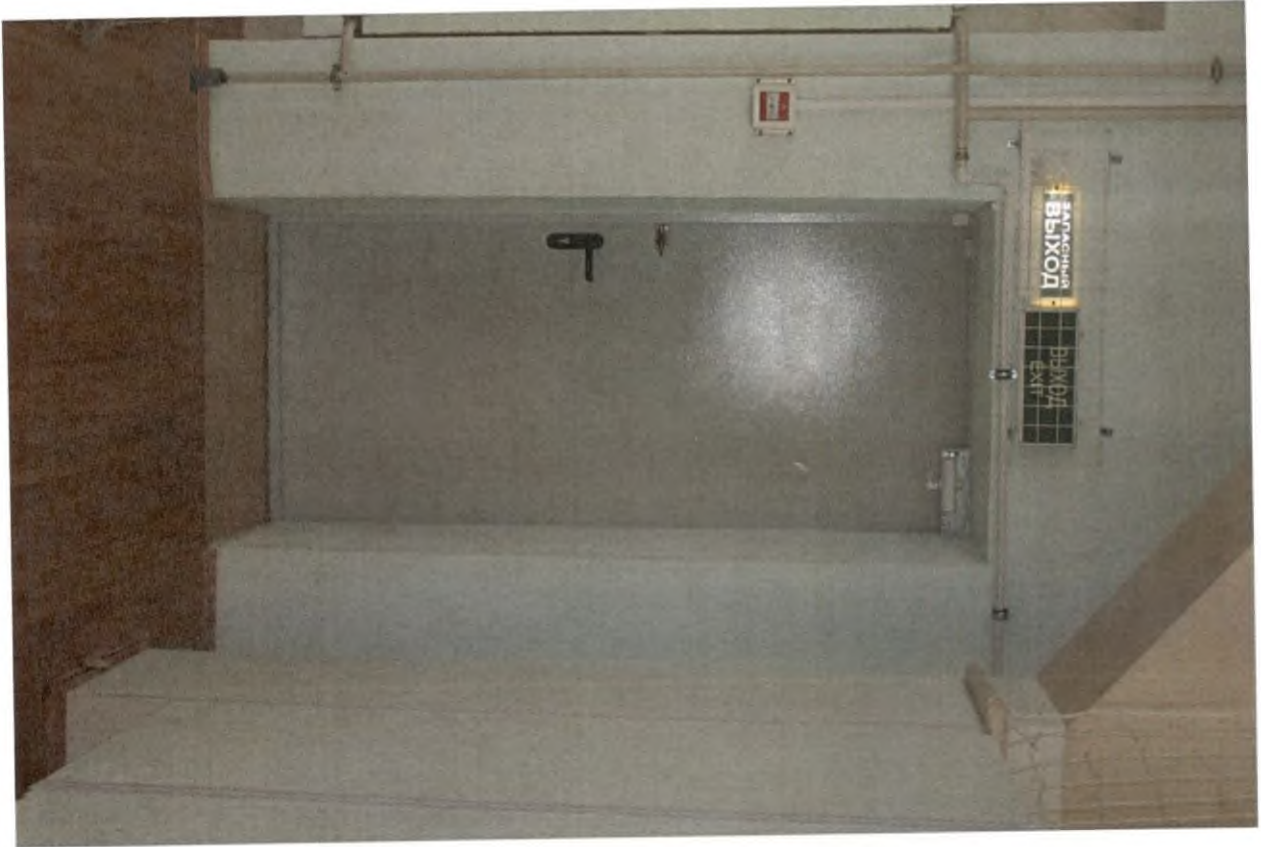
3.6	Пути эвакуации (в т.ч. Зоны безопасности)	Да						
				11	Нет указателей направления движения для инвалидов на путях эвакуации	К, О, С, Г, У	Предусмотреть тактильные свето-накопительные указатели направления движения на путях эвакуации. Оборудовать пути эвакуации само-спасом и	Текущий ремонт

зоной без опасности на каждом этаже	
				11	Дверь имеет ширину 0,85 м. Высота порога 0,05 м	К, О, С	Рекомендуется установить дверь шириной не менее 0,9 м в свету. Установить перекатные пандусы. При капитальном ремонте учесть высоту порога не выше 0,014 м одного элемента.	Текущий ремонт
				11	Двери на путях эвакуации не имеют окраску, контрастную со стеной Двери, стены помещений зон безопасности, а также пути движения к зонам безопасности не обозначены эвакуационным знаком Е 21 по ГОСТ Р 12.4.026.	О, С, Г	Выделить двери на путях эвакуации контрастным цветом. На дверях, стенах помещений зон безопасности, а также путях движения к зонам безопасности установить эвакуационный знак Е 21 по ГОСТ Р 12.4.026	Текущий ремонт
				12	На выходе не обустроена площадка имеет неровности с перепадами высот.	К, О, С, Г, У	Обустроить горизонтальную ровную без перепад площадку для безопасного выхода не менее 1,5x1,5 м с допустимым порогом не более 0,014 м	Текущий ремонт

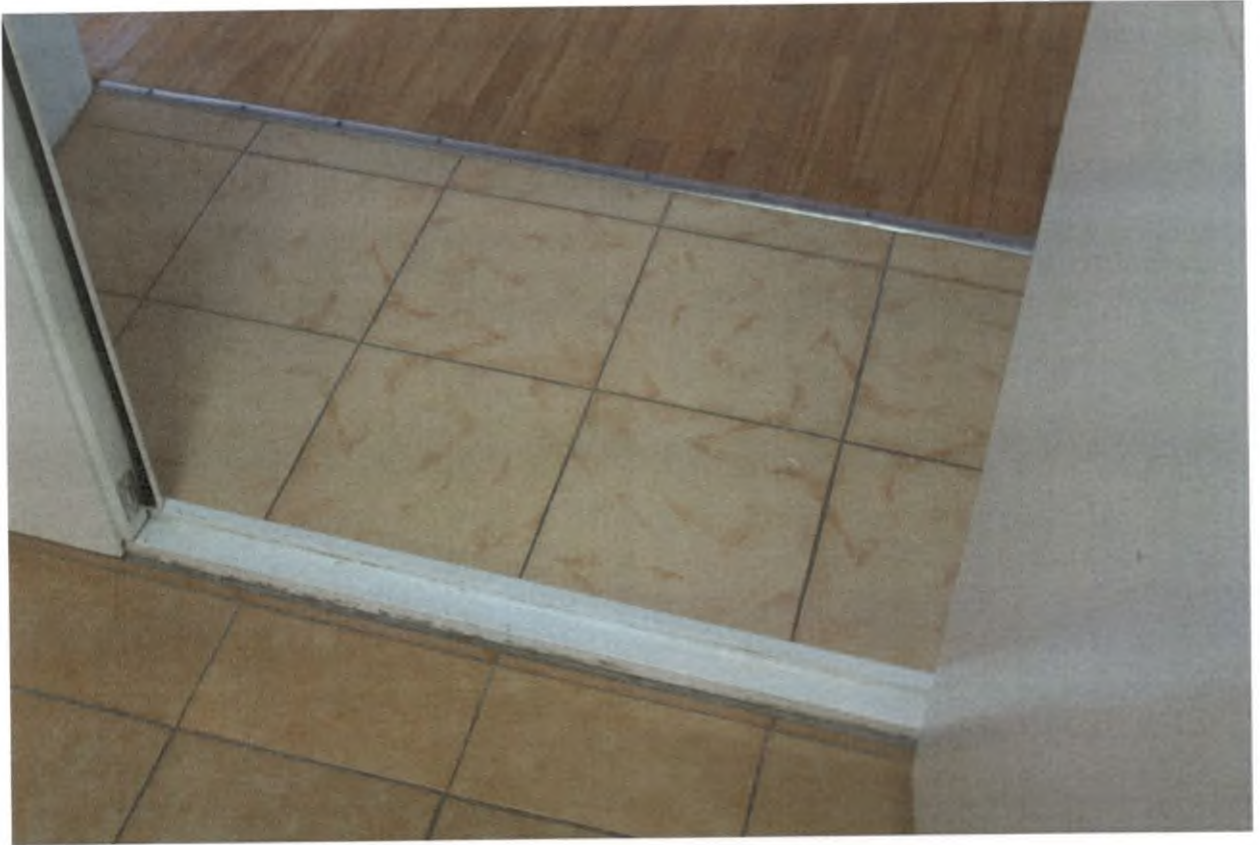
4.1	Кабинетная форма обслуживания, в т. ч.	нет						
	<i>Медпункт</i>	нет						
4.2	Зальная форма обслуживания	есть						
	<i>Спортивный зал</i>	есть		13	Высота порога 0,07 м	К, О, С, Г, У	Рекомендуется установить перекатные пандусы. При капитальном ремонте учесть высоту порога не выше 0,014 м	Текущий ремонт
				14	На входной двери отсутствует тактильная информационная табличка с названием и номером помещения, выполненная рельефным шрифтом	К, О, С, Г, У	Установить информирующую тактильные таблички для людей с нарушением зрения с использованием рельефных знаков и символов, а также рельефно-точечного шрифта Брайля, с названием функциональных зон коридоров. Разместить рядом с дверью со стороны дверной ручки на высоте от 1,2 до 1,6 м. и на расстоянии 0,1-0,6 м от	Текущий ремонт

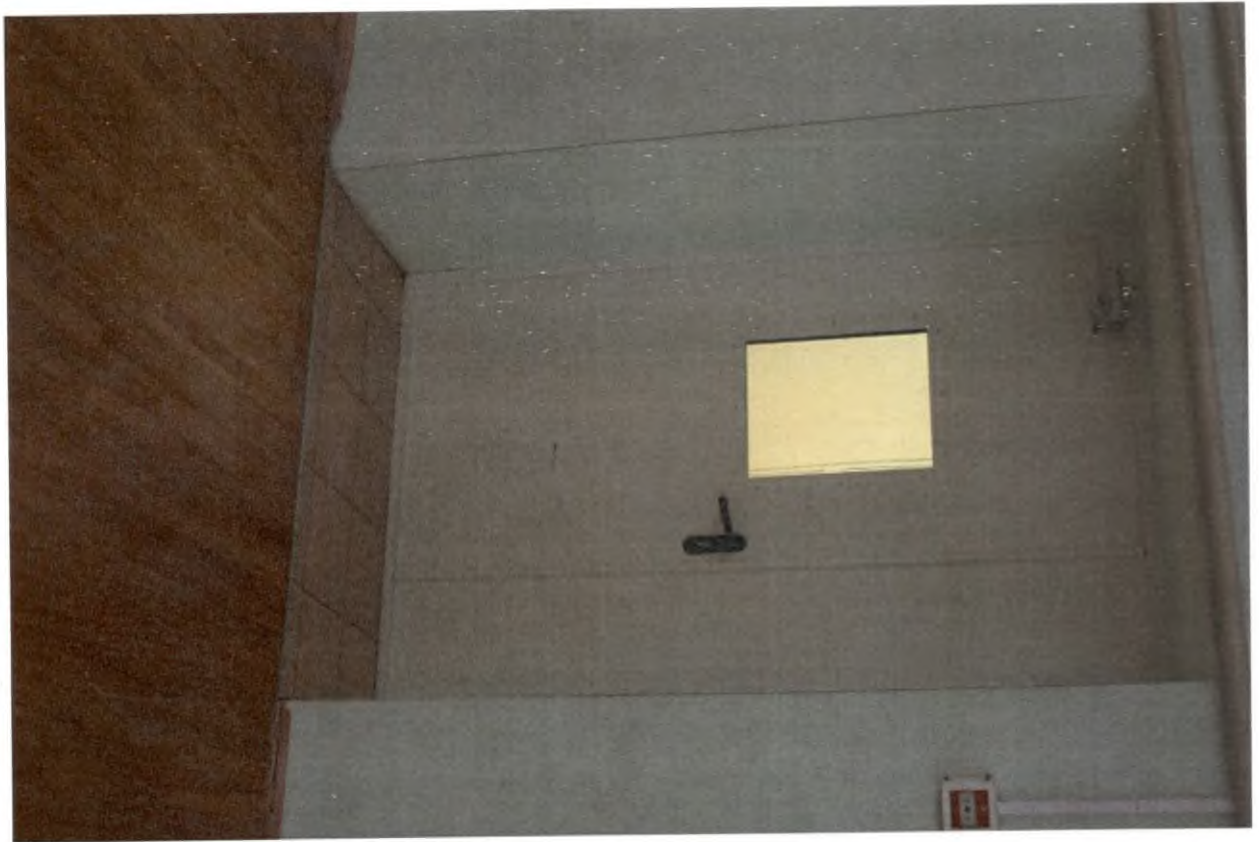
дверного полотна.	
			14	Дверь и дверной проем не имеют контрастности цвета по отношению окружающей среды. Нет знака доступности для инвалидов	С	Выделить дверь или дверной проем контрастно по отношению окружающей среды. Установить знаки доступности для инвалидов	Текущий ремонт
			16, 17	Выступающие элементы не ограждены/не выделены контрастно цветом	С	Выступающие элементы в помещении зала оградить либо выделить контрастно цветом (батареи и колонны) Рекомендуется оградить не прерывным по всей длине поручнем на высоте 0,9м	Текущий ремонт
			15, 16, 17	Спортзал не оборудован аудио-визуальной системой информирования	С, Г	Оборудовать зал индукционной петлей. Предусмотреть дублирование, звуковой информацией и визуальной	Текущий ремонт
	<i>Балкон для зрителей</i>	есть					
			18	Отсутствует доступ для инвалида-колясочника	К	Оборудовать доступ на балкон для инвалида-колясочника с помощью пандуса либо ТСР	Инд решение с ТСР

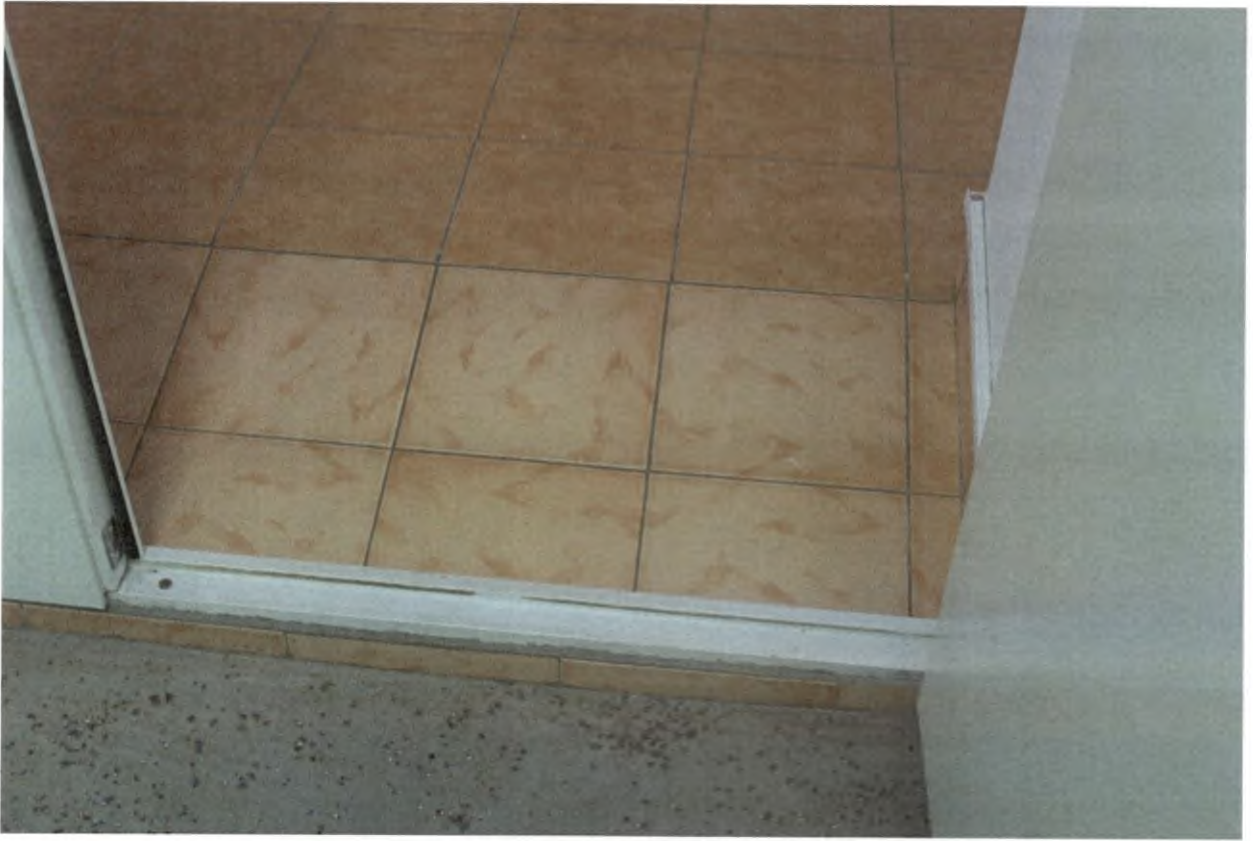
19	На входной двери отсутствует тактильная информационная табличка с названием и номером помещения, выполненная рельефным шрифтом	К, О, С, Г, У	Установить информирующие тактильные таблички для людей с нарушением зрения с использованием рельефных знаков и символов, а также рельефно-	Текущий-ремонт

точечного шрифта Брайля, с названием функциональных зон коридоров. Разместить рядом с дверью со стороны дверной ручки на высоте от 1,2 до 1,6 м. и на расстоянии 0,1-0,6 м от дверного полотна.	
			19	При входе на балкон присутствует порог 0,05 м	К	Рекомендуется установить перекатные пандусы. При капитальном ремонте учесть высоту порога не выше 0,014 м	Текущий ремонт
			21	Отсутствует система усиления звука	Г	Оборудовать балкон системой усиления звука	Текущий ремонт
			22	Не предусмотрены места для инвалидов-колясочников	К, О, С	Обозначить места для инвалидов-колясочников. Предусмотреть скамьи со спинкой и подлокотникам и оборудовать не прерывными поручнями на высоте 0,9 м	Текущий ремонт
	<i>Раздевалки</i>	есть					
			23	Ширина двери 0,75 м. Высота порога 0,03 м.	К, О, С, Г, У	Рекомендуем расширить дверной проем до 0,9 м в свету. На порогах установить перекатные пандусы до капремонта, после капремонта предусмотреть высоту порога не выше 0,014 м	Капитальный ремонт

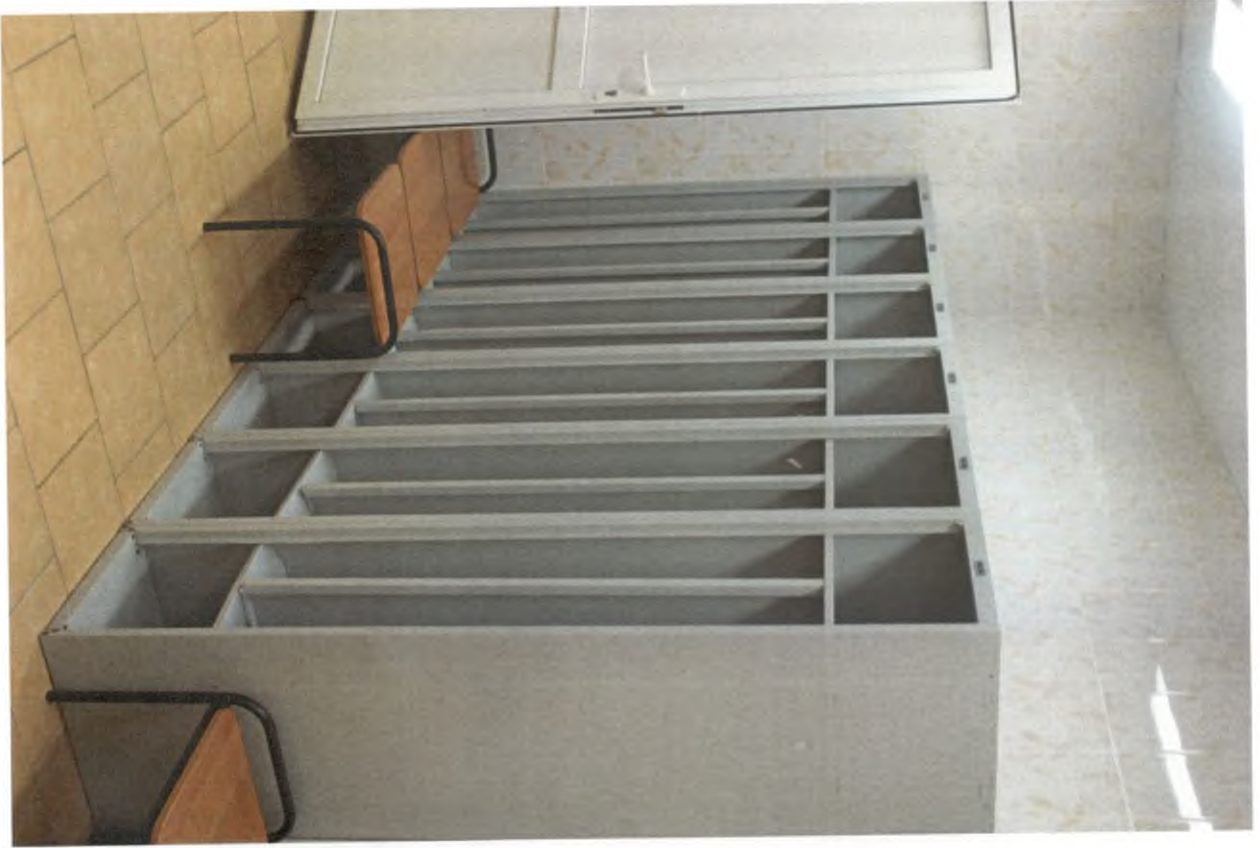
23	На входной двери	К, О, С, Г, У	Установить информирую-	Текущий

отсутствует тактильная информационная табличка с названием и номером помещения, выполненная рельефным шрифтом		щие тактильные таблички для людей с нарушением зрения с использованием рельефных знаков и символов, а также рельефно-точечного шрифта Брайля, с названием функциональных зон коридоров. Разместить рядом с дверью со стороны дверной ручки на высоте от 1,2 до 1,6 м. и на расстоянии 0,1-0,6м от дверного полотна.	ремонт
			23	Не предусмотрены шкафы для инвалидов	К, О, С, Г	Предусмотреть индивидуальные шкафы (не менее двух) высотой не более 1,7 м, в том числе для хранения костылей и протезов, для инвалида-колясочника. Скамью длиной не менее 3 м, шириной не менее 0,7 м и высотой от пола не более 0,5м. Вокруг скамьи должно быть обеспечено свободное пространство для подъезда 0,9 м и разворота на кресле-коляски 1,4 м. Размер прохода	Текущий ремонт

между скамьям и в общих раздевальных должен составлять не менее 1,8 м.	
			23	Не предусмотрены индивидуальные кабины для инвалидов-колясочников	К	Предусмотреть индивидуальные кабины (площадь каждая не менее 4 м) из расчета по одной кабине на трех одновременно занимающихся инвалидов, пользующихся креслами-колясками	Текущий ремонт
			23	Отсутствует символ доступности в раздевалках	К, О, С, Г, У	Установить символ доступности	
			23	Нумерация шкафов не выполнена рельефным шрифтом и не расположена на контрастном фоне	С	Нумерация шкафов в раздевальных должна быть выполнена рельефным шрифтом и на контрастном фоне	Текущий ремонт
			23	Не предусмотрены места для хранения инвалидных колясок	К	Предусмотреть места для хранения инвалидных колясок	Текущий ремонт
