ПАСПОРТ ДОСТУПНОСТИ
объекта социальной инфраструктуры (ОСИ)
№ _____

- 1.1. Наименование (вид) объекта: спортивный комплекс
1.2. Адрес объекта: 300041, г. Тула, ул. Жуковского, д. 5
1.3. Сведения о размещении объекта:
- отдельно стоящее здание 2 этажей, 1647,4 кв.м
- часть здания _____ этажей (или на _____ этаже), _____ кв.м
- наличие прилегающего земельного участка (да, нет); да, 2233 кв.м
1.4. Год постройки здания 1965 г., последнего капитального ремонта 2015
1.5. Дата предстоящих плановых ремонтных работ: *текущего* нет, *капитального* нет

АКТ ОБСЛЕДОВАНИЯ
объекта социальной инфраструктуры
К ПАСПОРТУ ДОСТУПНОСТИ ОСИ
№ _____

Здание спортивного комплекса МБУДО «ДЮСШ «Игровые виды спорта»

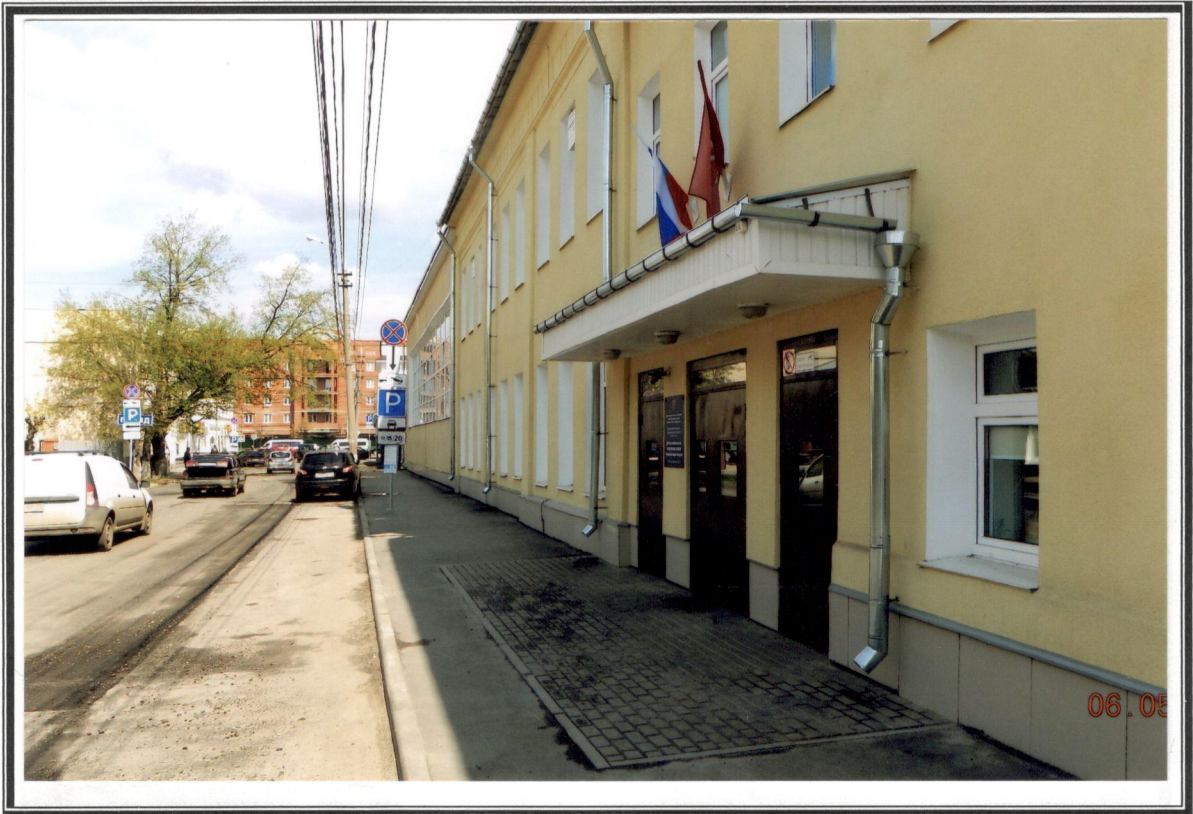
1

1.3	Лестница (наружная)	нет						
1.4	Пандус (наружный)	нет						
1.5	Автостоянка и парковка	есть		1-2	Не оборудована парковка для инвалидов	К,Г,С,О	организовать парковочное место для инвалидов (не менее одного)	ТР
	ОБЩИЕ требования к зоне

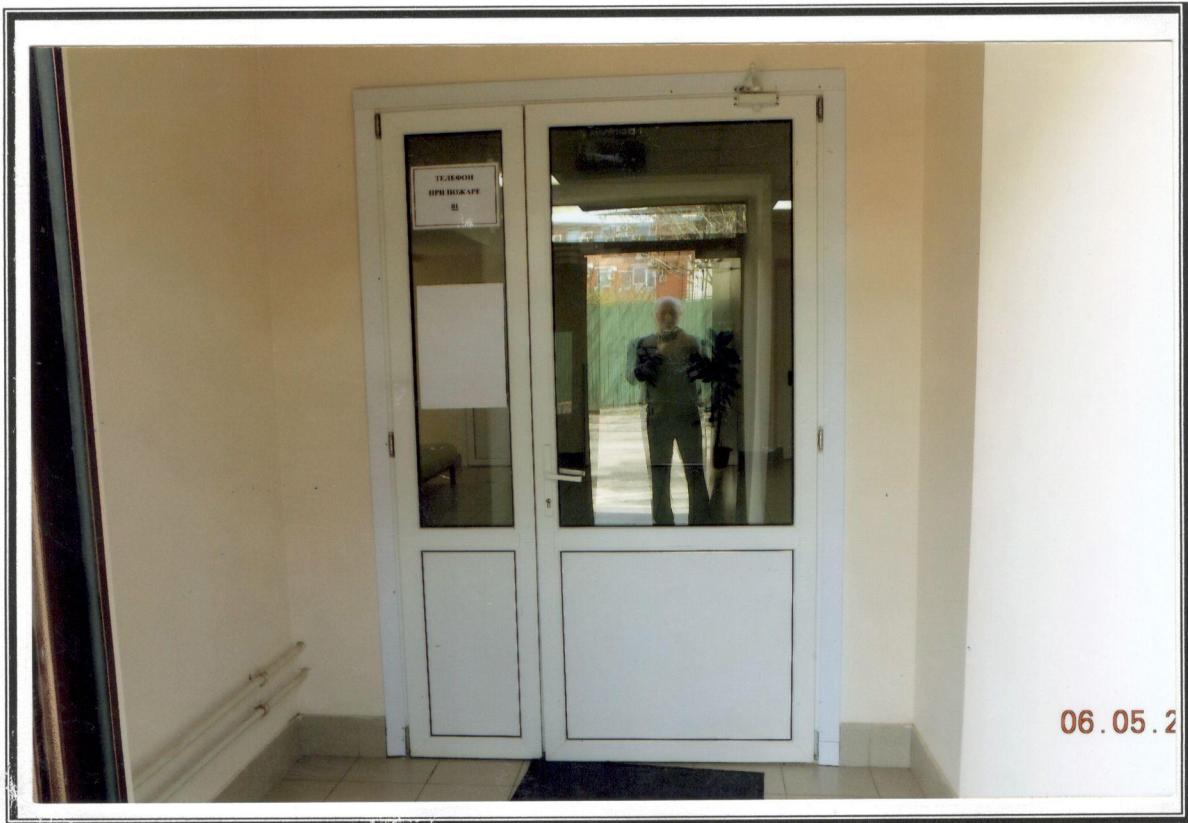
3.1	Коридор (вестибюль, зона ожидания, галерея, балкон)	есть	4	4,19,20,21	<ul style="list-style-type: none"> -отсутствие мнемосхемы движения по объекту для инвалидов и МГН - отсутствие указателей направления движения к целевым зонам и знаков доступности; - отсутствие тактильных направляющих полос; - отсутствие табличек на дверях целевых зон, выполненных рельефно-точечным шрифтом Брайля 	С,Г,К,О	<ul style="list-style-type: none"> - разработать и установить мнемосхему движения по объекту -Обеспечить в здании единую систему информации на объекте для МГН, в том числе для инвалидов-колясочников, и схему движения инвалидов по зданию с указанием доступных мест общего пользования и обслуживания МГН. -Обозначить знаками доступный маршрут по объекту для инвалидов и МГН -Оборудовать места отдыха во всех коридорах объекта (ТЦ, поликлиника 	ТР

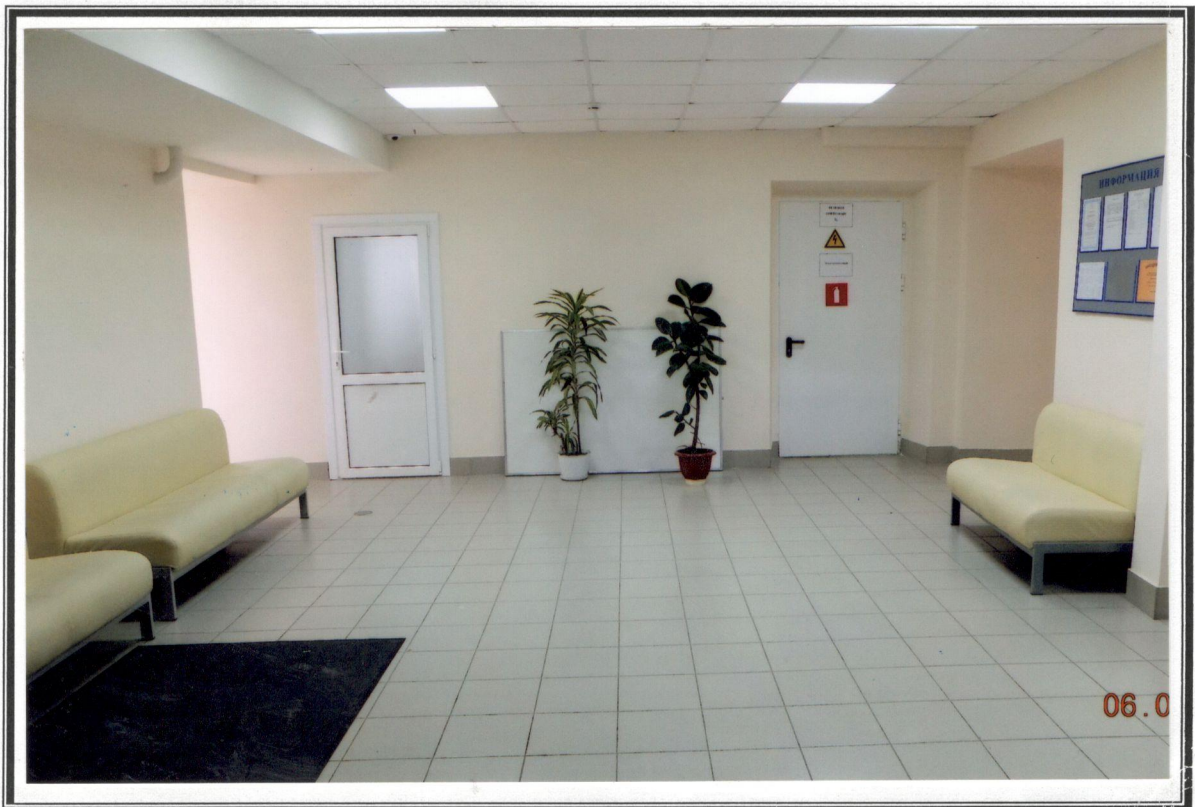
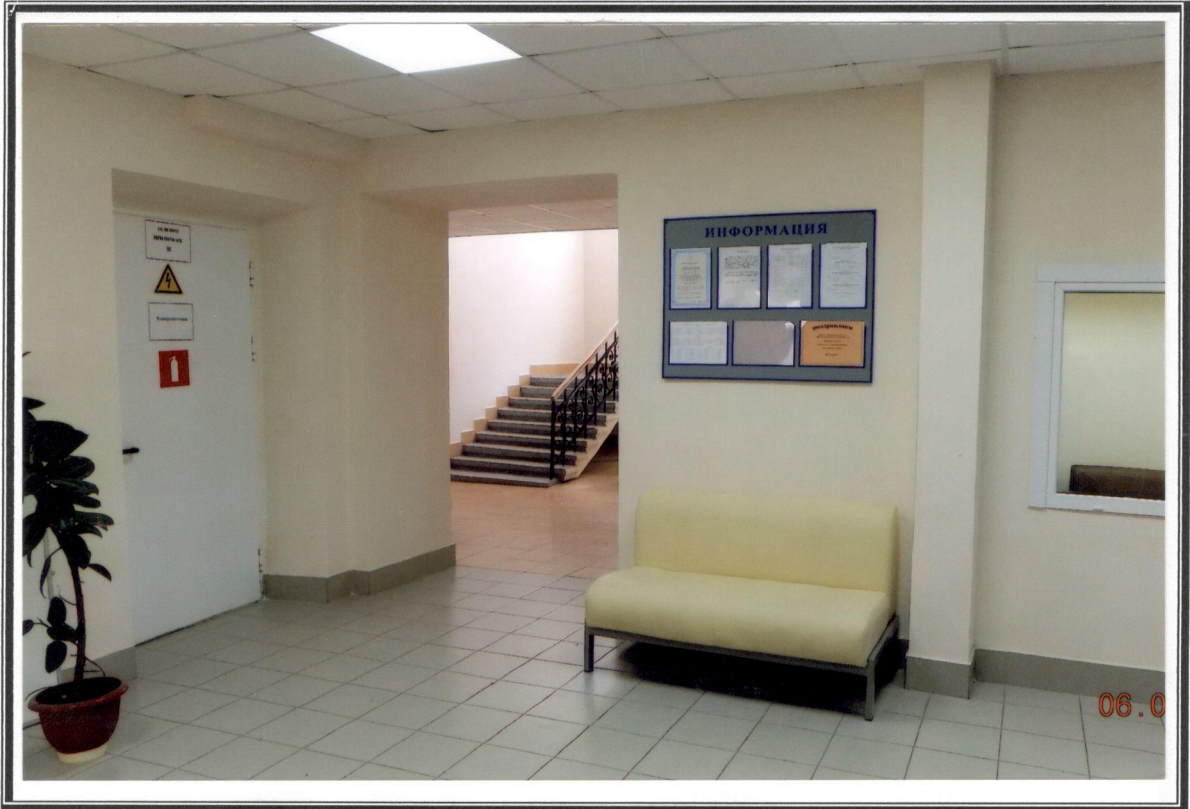
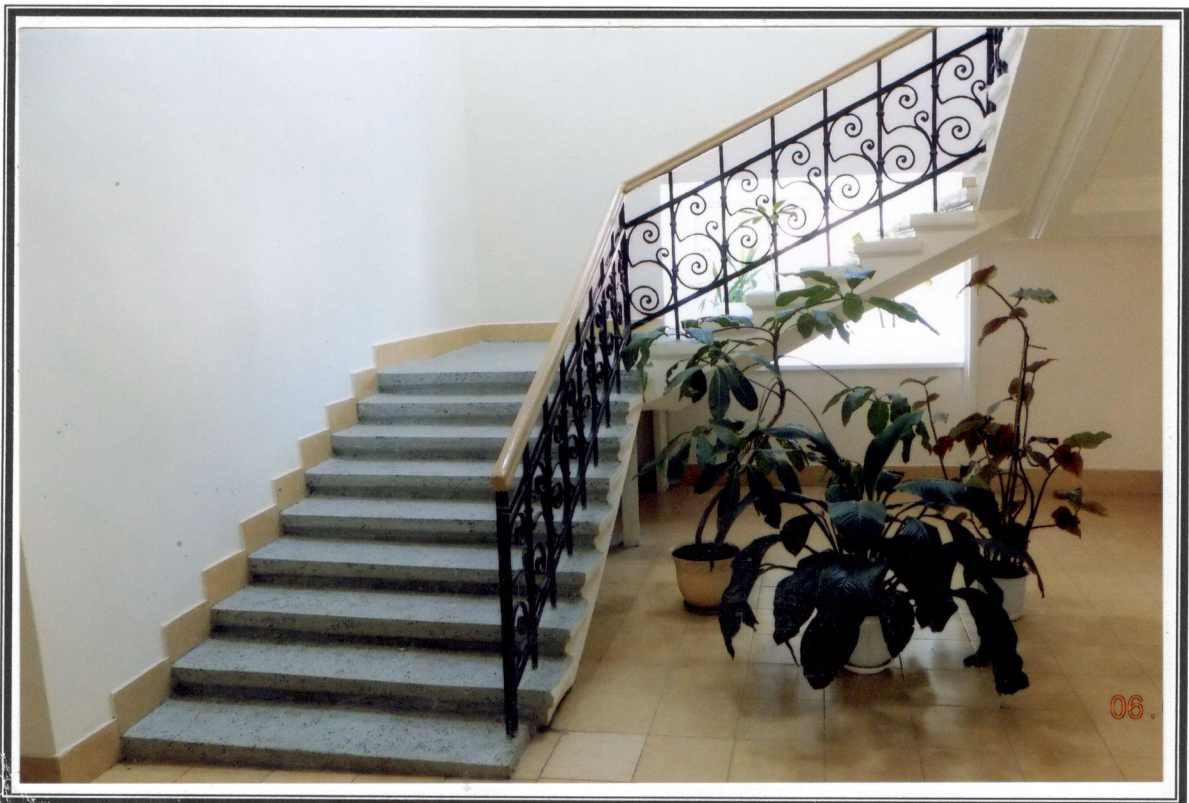
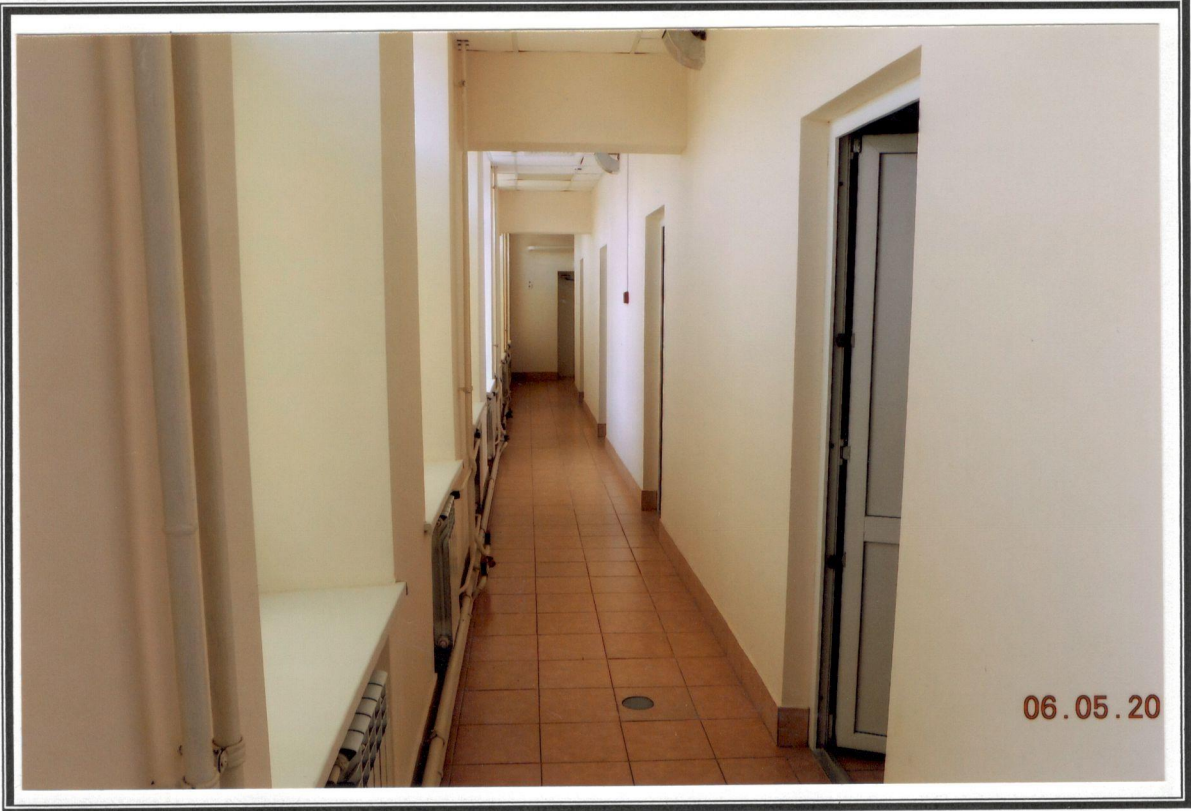
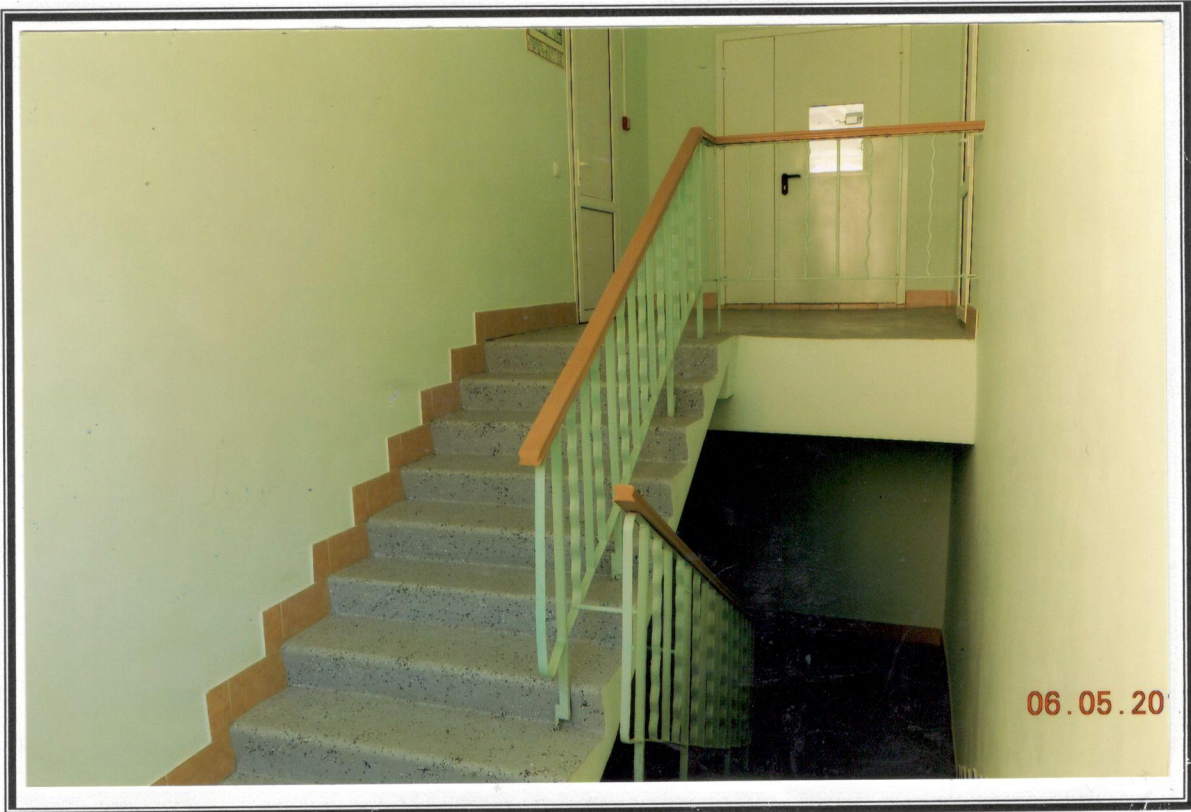
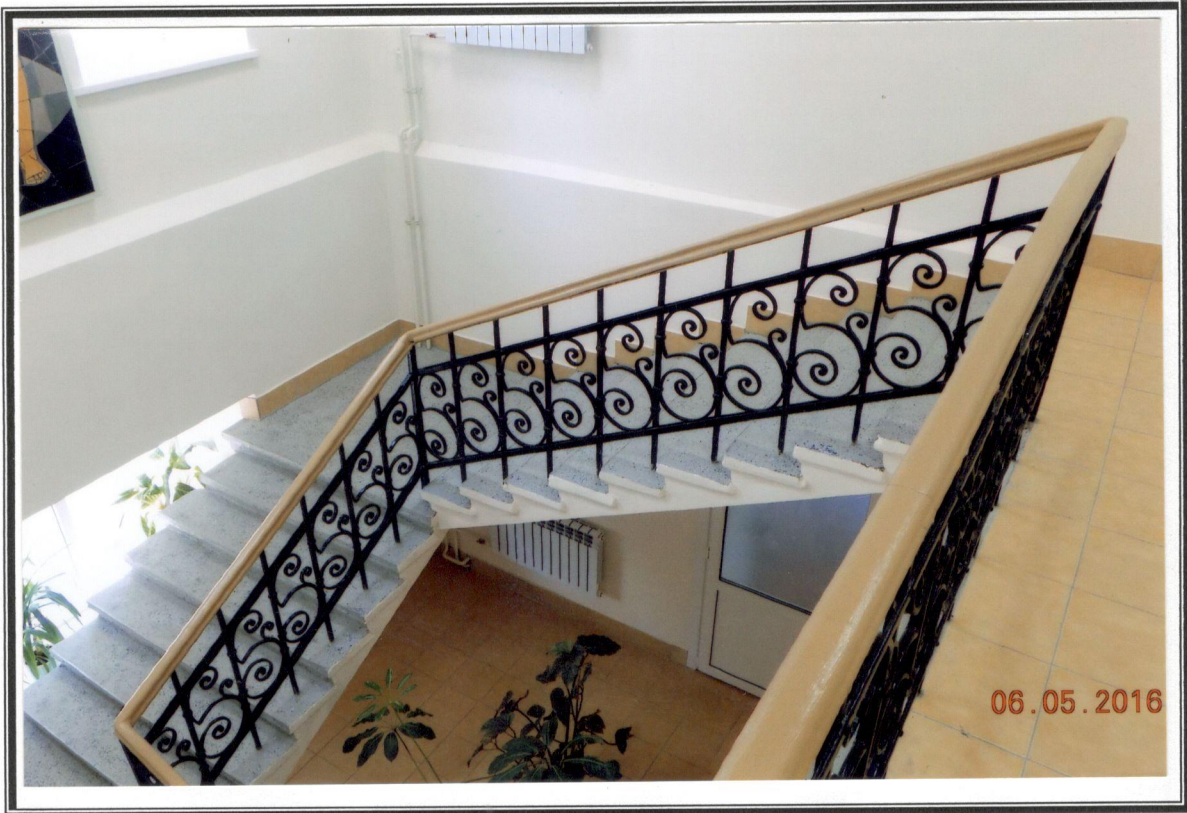
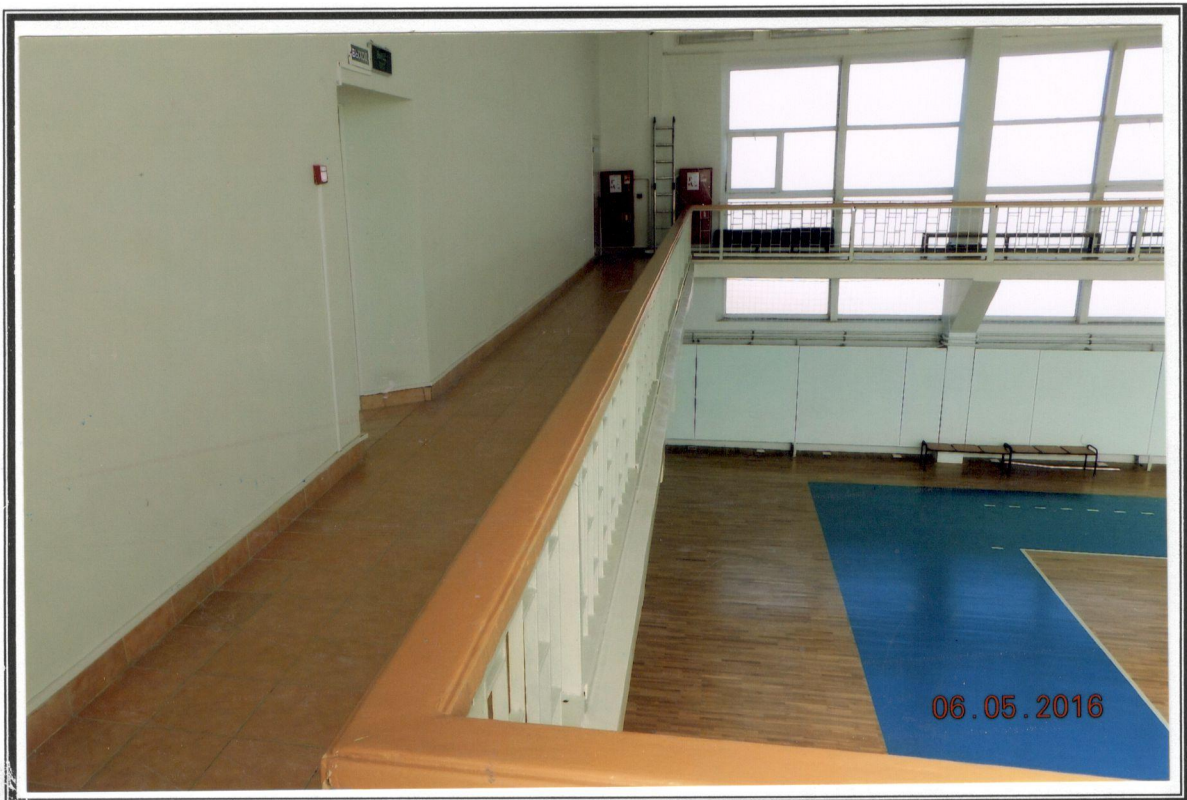
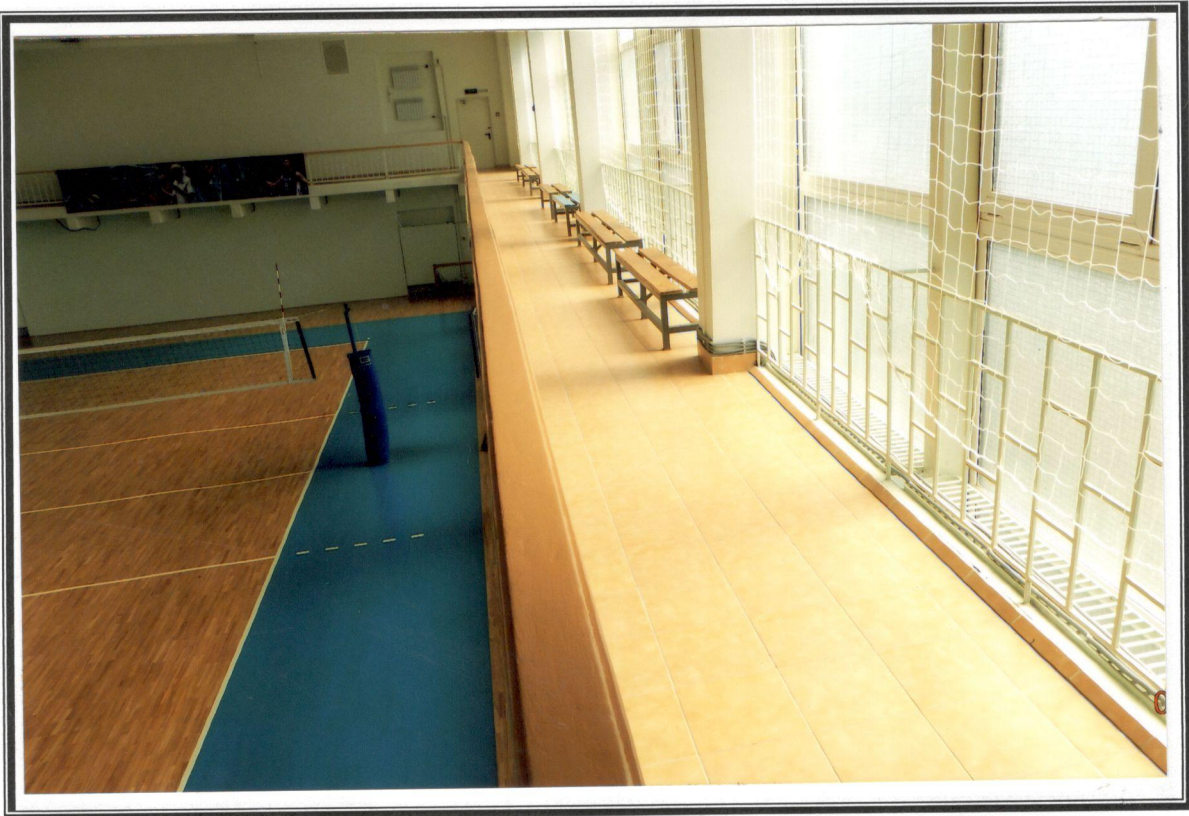
1.2	Путь (пути) движения на территории	есть		6-13	Отсутствует система информационной поддержки для инвалидов Не оборудован пешеходный переход к зданию Высота бордюра не соответствует нормативам	К,Г,С,О	Обеспечить систему средств информационной поддержки на всех путях движения, доступных для МГН в соответствии с ГОСТ Р 51256 и ГОСТ Р 52875. Предусмотреть бордюрные пандусы при подходе к зданию	ТР
